ОСНОВЕН ПРОЕКТ ОД ПРВА КАТЕГОРИЈА ЗА КОНЗЕРВАЦИЈА, РЕСТАВРАЦИЈА И РЕКОНСТРУКЦИЈА НА ЗАШТИТЕНИ НЕДВИЖНИ ДОБРА И ДОБРА КОИ СЕ НАОЃААТ ВО ЗАШТИТЕНА СПОМЕНИЧКА ЦЕЛИНА ВО ОПШТИНА ШТИП

ОБЈЕКТ:
КУЌА бр. 22

ЛОКАЦИЈА:
ул. Никола Карев бр.22
НОВО СЕЛО
ШТИП, МАКЕДОНИЈА

ФАЗА:
КОНЗЕРВАТОРСКИ ПРОЕКТ

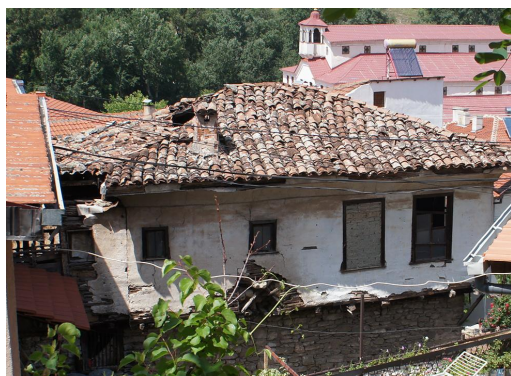
- Постојниот четириводен кров е во исклучителна лоша состојба и претставува најголема опасност заради започнатиот процес на уривање на југо-западниот дел. Состојбата на покривачот од т.н турски керамиди е незадоволителна со видливи дислоцирани, проретчени и одпаднати керамиди. Заради продорот на атмосферски врнежи, дрвената граѓа е изгниена и отпадната, со што постои сериозна опасност од понатамошна дестабилизација на кровниот систем и деградација на материјалите. Дополнителен проблем кај кровот претставува и контактот со доградениот дел од запад, кој е нестручно изведен, со несоодветни и деградирани материјали, а покривот од

керамиди проретчен, заради што атмосферлиите навлегуваат во северозападниот дел на катот на куќата со што е уништена дрвената граѓа (таваници, подови).

Состојба на кров/ојак/стреа

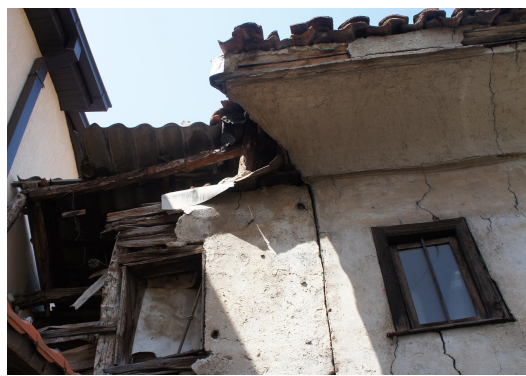
Дограден дел кон основниот волумен на куќата

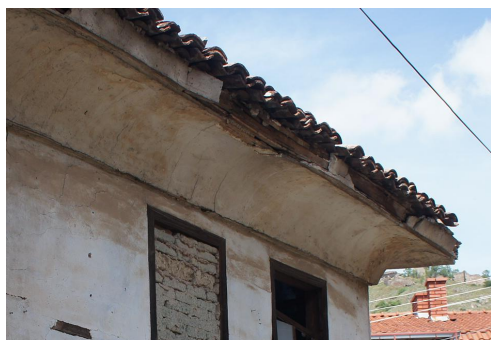
- Поткровниот венец - симсот е во лоша состојба на зачуваност со видливи оштетувања на малтерната облога и дрвените елементи од конструктивниот склоп. Одвоени, напукнати и одпаднати фрагменти од малтер се присутни по целата должина на стреата, со видливи оштетувања од влага.

*Симс- југоисточен потег
Одпаднати фрагменти од малтерната облога*

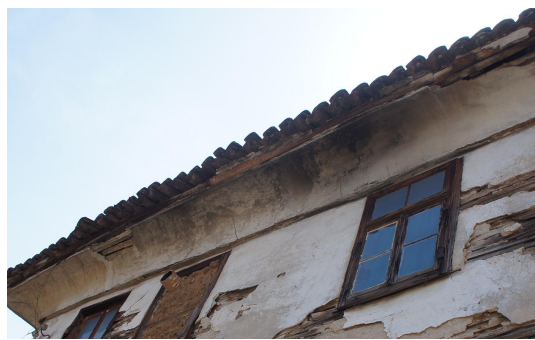
*Симс- источна фасада
Видливи оштетувања од влага на малтерот и дрвените елементи*

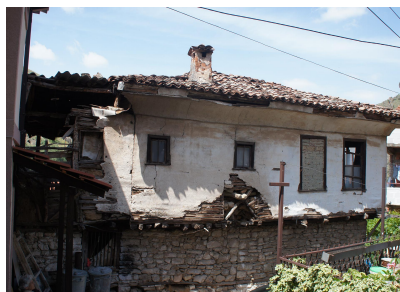
Постојна состојба на јужната фасада

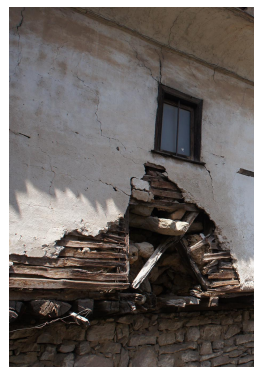
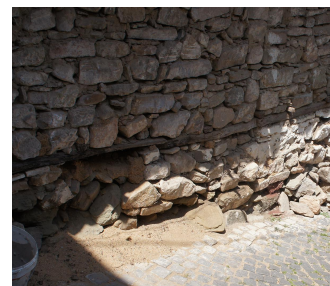
- Видливи оштетувања кај камениот дел од сидот со минимално изразена дестабилизација на сидаријата (појава на изместени камења од лежиштето и нивно местимично отпаѓање во долните зони), еродирано и исчезнато врзно средство (празни фуги), видлив деформитет на дрвените греди од меѓукатната конструкција, недостаток од заштитен третман на дрвените кушаци,
- Фасадниот сид на катот се наоѓа во незадоволителна состојба и постои ризик од негово понатамошно влошување и обрушување (речиси по целата должина има појава на потклобучени површини), но оштетувањата во најголем обем се изразени во средишниот дел од сидот, каде е отпаднат поголем фрагмент од малтерната облога, дошло до обрушување во тој дел од сидот и постои потенцијална опасност од влошување на констатираната состојба,

- кон оригиналниот волумен на куќата, од нејзината западна страна извршено е дополнително доградување. Доградениот сид на катот во поголем обем е во полуразурната состојба, со тенденција на понатамошно целосно обрушување,
- извршено е затварање/засидување со тула на оригинален прозорски отвор,
- постојните дрвени рамки кај прозорските отвори се дотраени со делумна иструленост и без заштитен третман на дрвото.

состојба на камената сидарија во долните партии

Сериозни оштетувања и деградација на елементите од бондрукот
(обрушување на поголем дел од сидот)

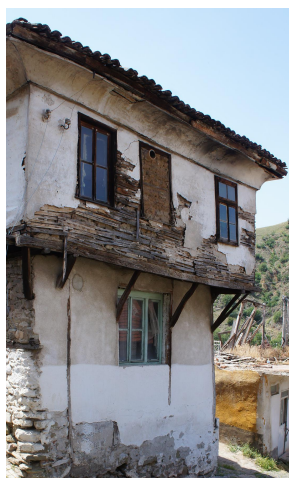
- висок степен на оштетеност на фасадниот сид на катот (отпадната малтерна облога во целата парапетна зона и деградација на постојните елементи од бондрукот,
- дополнително, на целиот потег на камениот дел од подрумот и приземјето било извршено малтерисување со цементен малтер,
- извршена е промена на изгледот на прозорскиот отвор во приземниот дел со нов (изведен е нетипичен трокрилен),
- засидан е оригинален прозорски отвор на катот, а во приземјето е изведен нетипичен, трокрилен прозорец (на местото на некогашниот отвор кој се затворал со дрвени капаци, а служел за проветрување и сушење на тутунот),

Постојна состојба на источната фасада

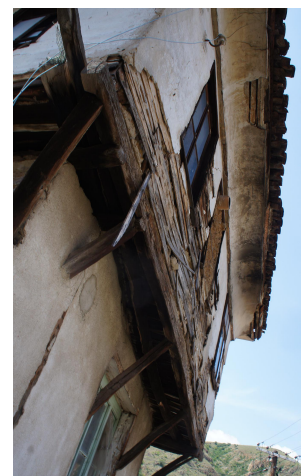
изразен деформитет и деградација на дрвените елементи

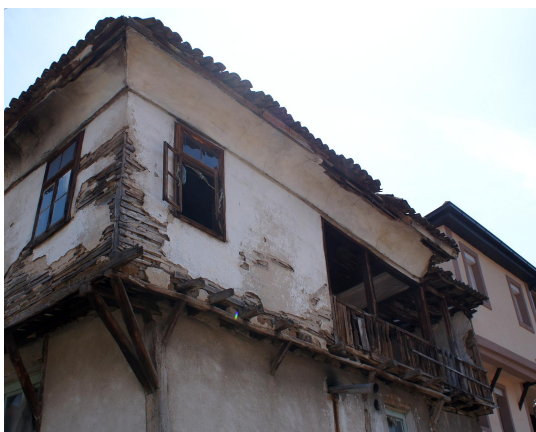
*Постојна состојба на јужната фасада
евидентни оштетувања на вградените
материјали, особено изразени кај дрвените
елементи (греди, косници, врата, прозорци...)*

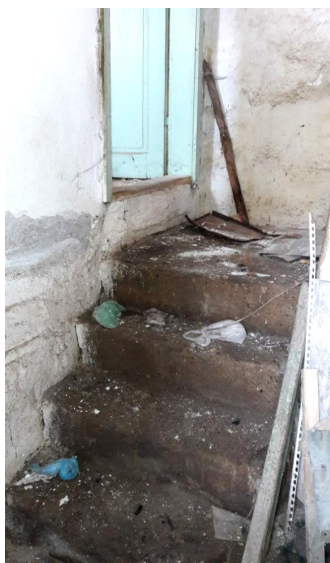
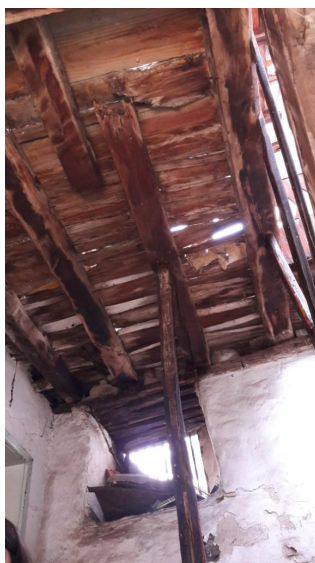
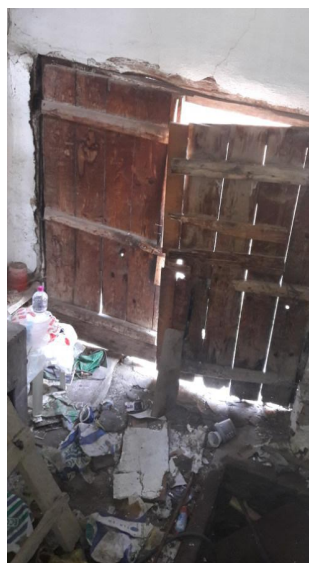
Трем

*Состојба на
зачуваност на
скали, дрвена
меѓукатна,
влезна врата....*

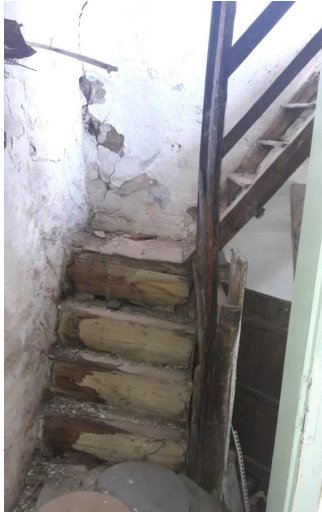
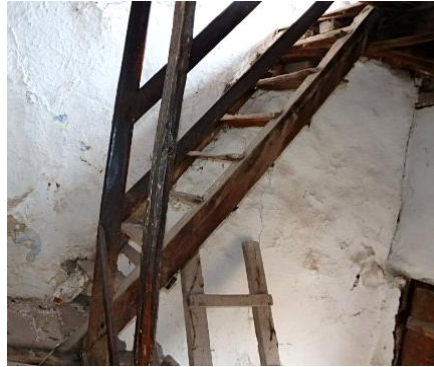
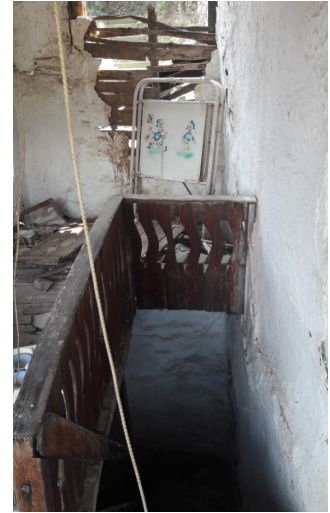
Еднокраки дрвени скали: исклучително лоша состојба на зачуваност на конструктивните и декоративни дрвени елементи кај скалите, со видлив деформитет и дотраеност на дрвото и промени од дополнителни интервенции.

Состојба на зачуваност на дрвените скали и сидните површини

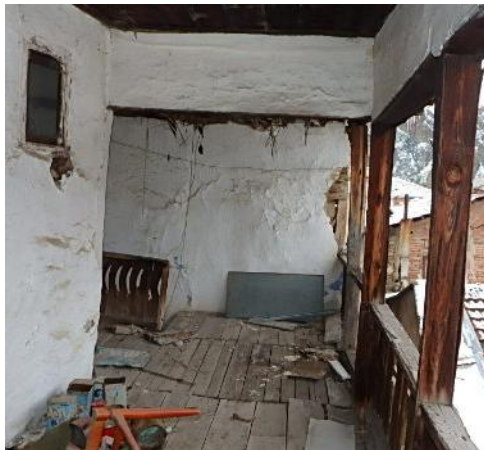
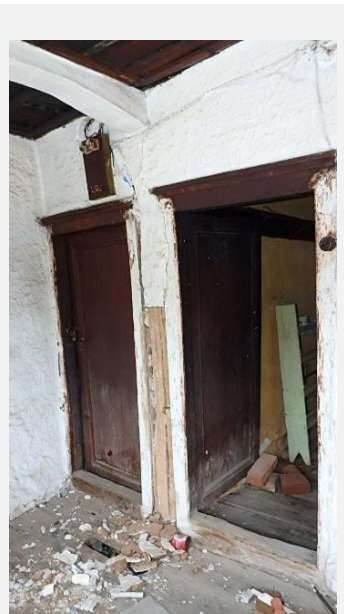
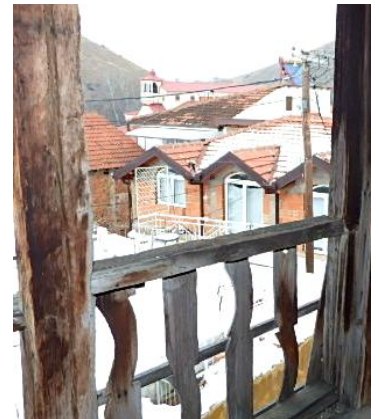
Кат - Отворен тип на чардак

Кат - Чардак: незадоволителна и запустена состојба на целиот простор, со дотраени, елементи и деградација на материјалите применети кај сидните, подни и тавански површини.

Висок степен на деградација/ потклобучени малтерни и боени слоеви на сидовите, денивелација и дестабилизиција на подните итици, деформирани, дотраени, отковани и исчезнати дрвени елементи кај оградата

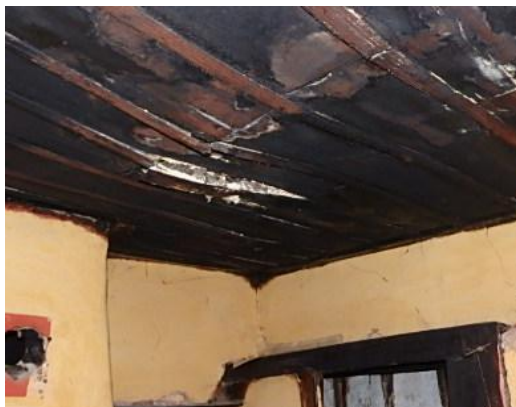
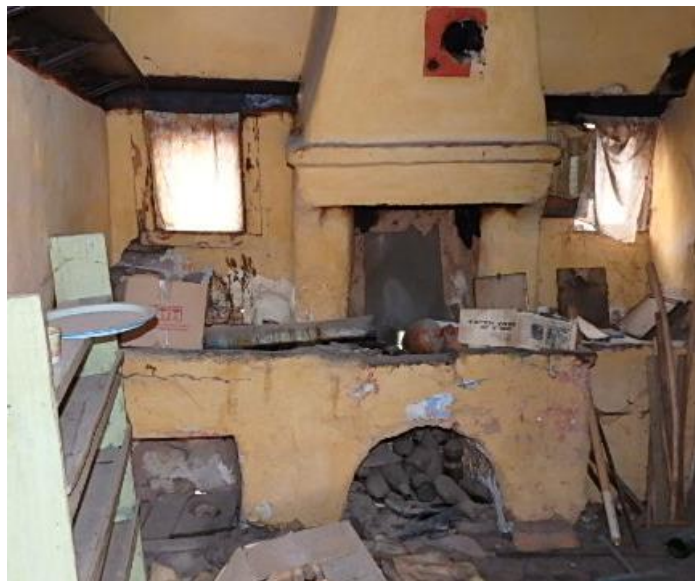
Кат- соба бр.2 (Работна кујна)

Кат - Соба бр. 2 - Работна кујна: задржан висок степен на автентична зачуваност на вградена покуќнина и другите сидани елементи, но во крајно лоша и запустена состојба.

*висок степен на оштетувања од влага,
речиси на целата површина и отпаднат
таван во средишниот дел*

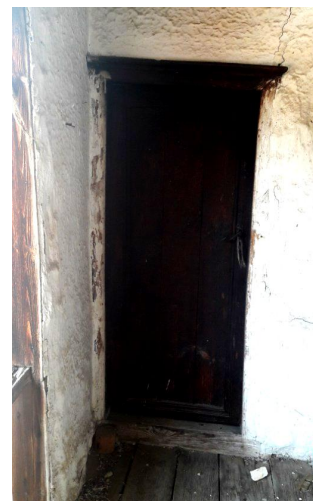
Соба бр. 4 - кат

*Автентично сочувана
дрвена врата*

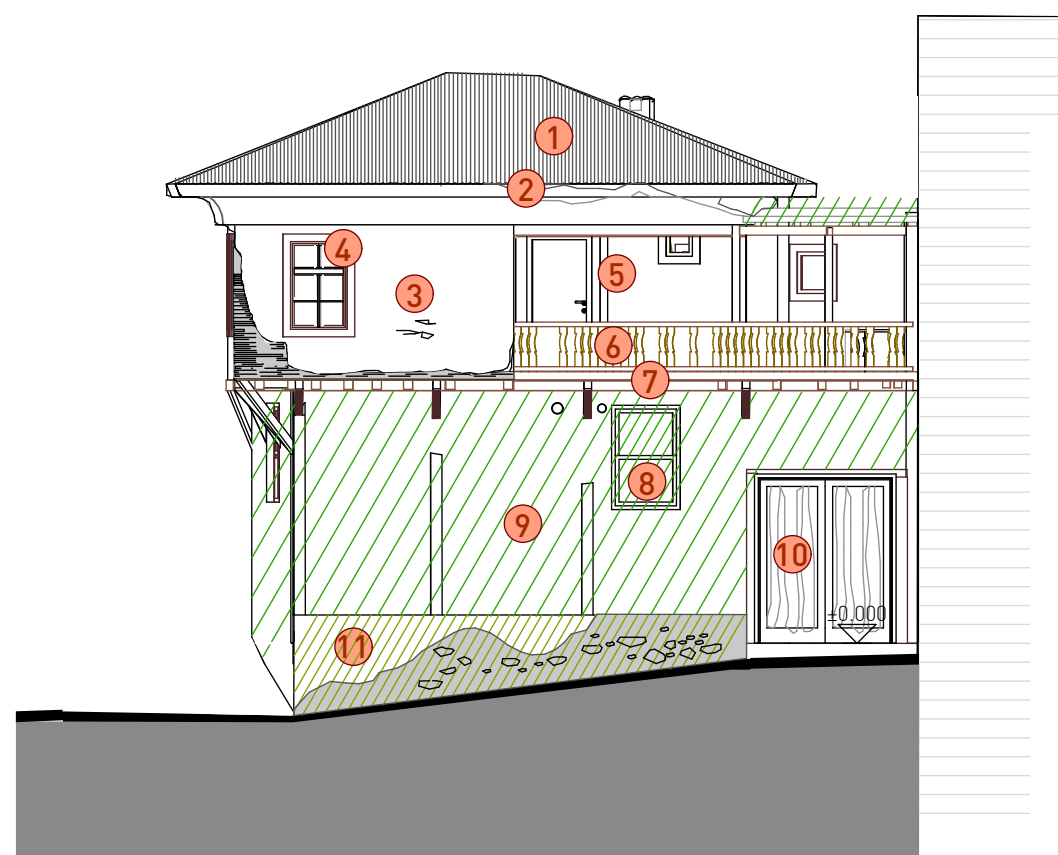
1. Кров - автентично зачуван, но со висок степен на деградација на покривот од керамиди (разместени и отпаднати керамиди).

2. Поткровен венец - автентично зачуван со видливи оштетувања на малтерната облога.

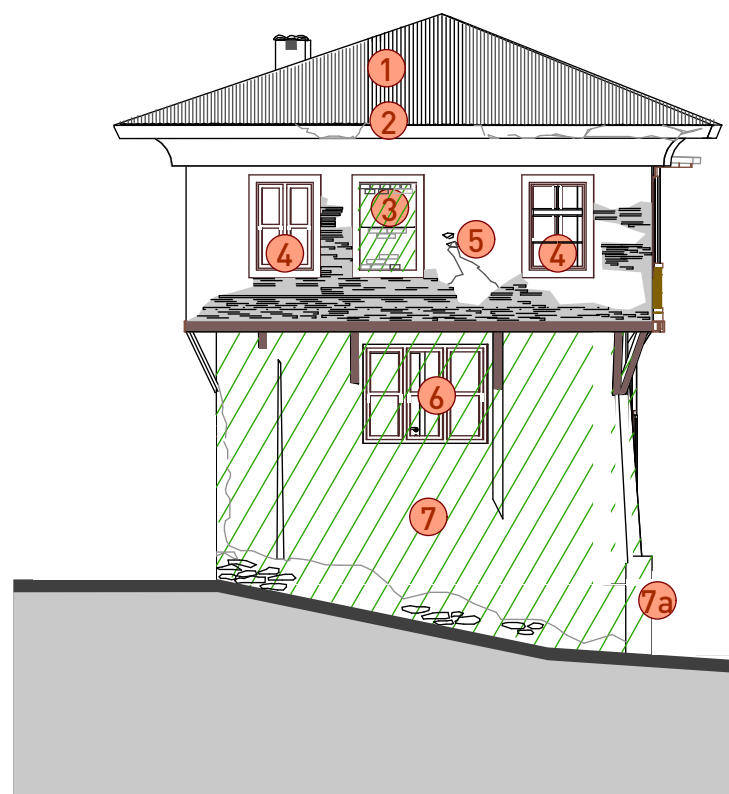
1. Кровен покривач - лоша состојба.
2. Поткровен венец - автентично зачуван со видливи оштетувања на малтерната облога.
3. Дополнително засидан прозорски отвор.
4. Автентично зачувани прозореци - лоша состојба.
5. Оштетувања на фасаден сид (отпаднат малтер и дес на дрвени елементи).
6. Накнадни интервенции - (изведен нетипичен трокрилен прозорец).
7. Дополнителни интервенции - малтерисување со цементен малтер.
- 7а. Дополнителна интервенција - досидан бетонски парапет.

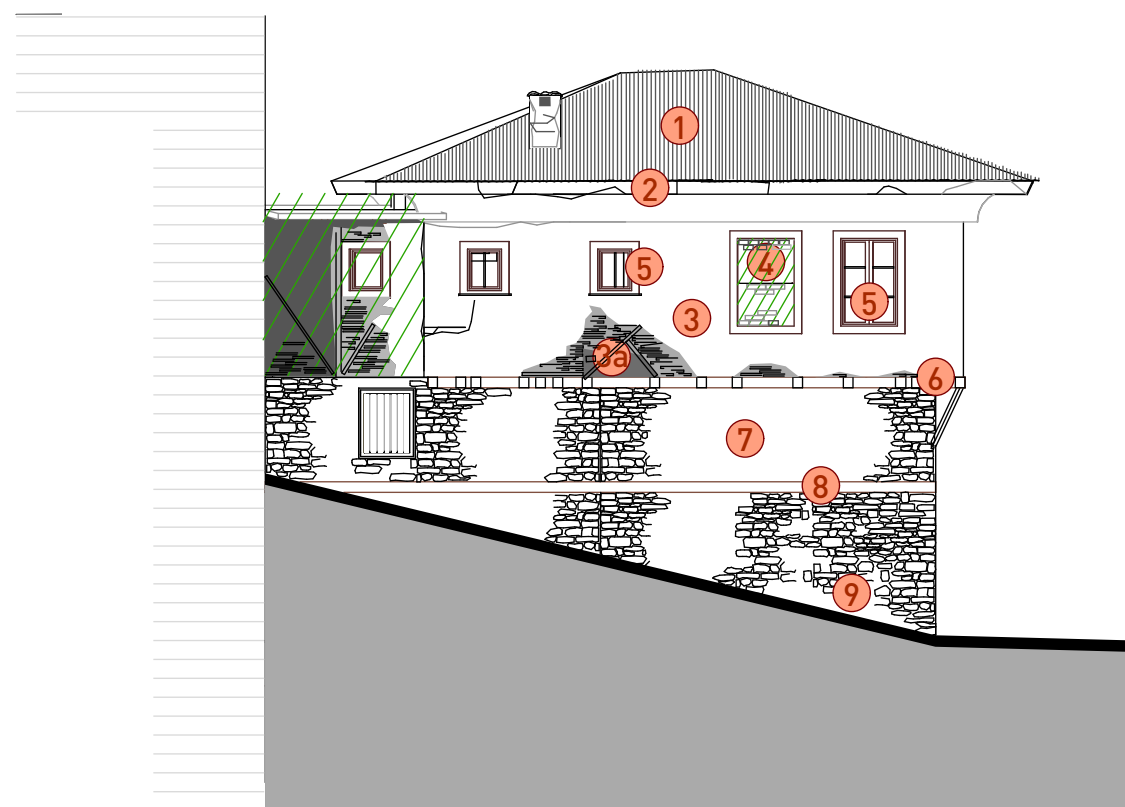
1. Кров - незадоволителна состојба на целиот кровен систем и покривач.

2. Стреа - видливи оштетувања (отпаднат малтер и деградирани дрвени елементи).
