ОСНОВЕН ПРОЕКТ ОД ПРВА КАТЕГОРИЈА ЗА КОНЗЕРВАЦИЈА, РЕСТАВРАЦИЈА И РЕКОНСТРУКЦИЈА НА ЗАШТИТЕНИ НЕДВИЖНИ ДОБРА И ДОБРА КОИ СЕ НАОЃААТ ВО ЗАШТИТЕНА СПОМЕНИЧКА ЦЕЛИНА ВО ОПШТИНА ШТИП

ОБЈЕКТ:
КУЌА бр. 22

ЛОКАЦИЈА:
ул. Никола Карев бр.22
НОВО СЕЛО
ШТИП, МАКЕДОНИЈА

ФАЗА:
КОНЗЕРВАТОРСКИ ПРОЕКТ

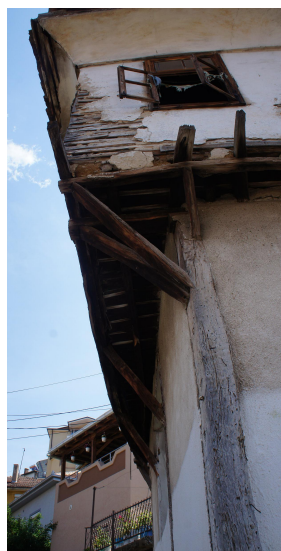
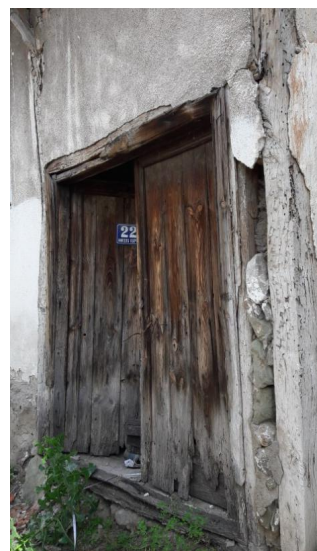
*Постојна состојба на јужната фасада
евидентни оштетувања на вградените
материјали, особено изразени кај дрвените
елементи (греди, косници, врата, прозорци...)*

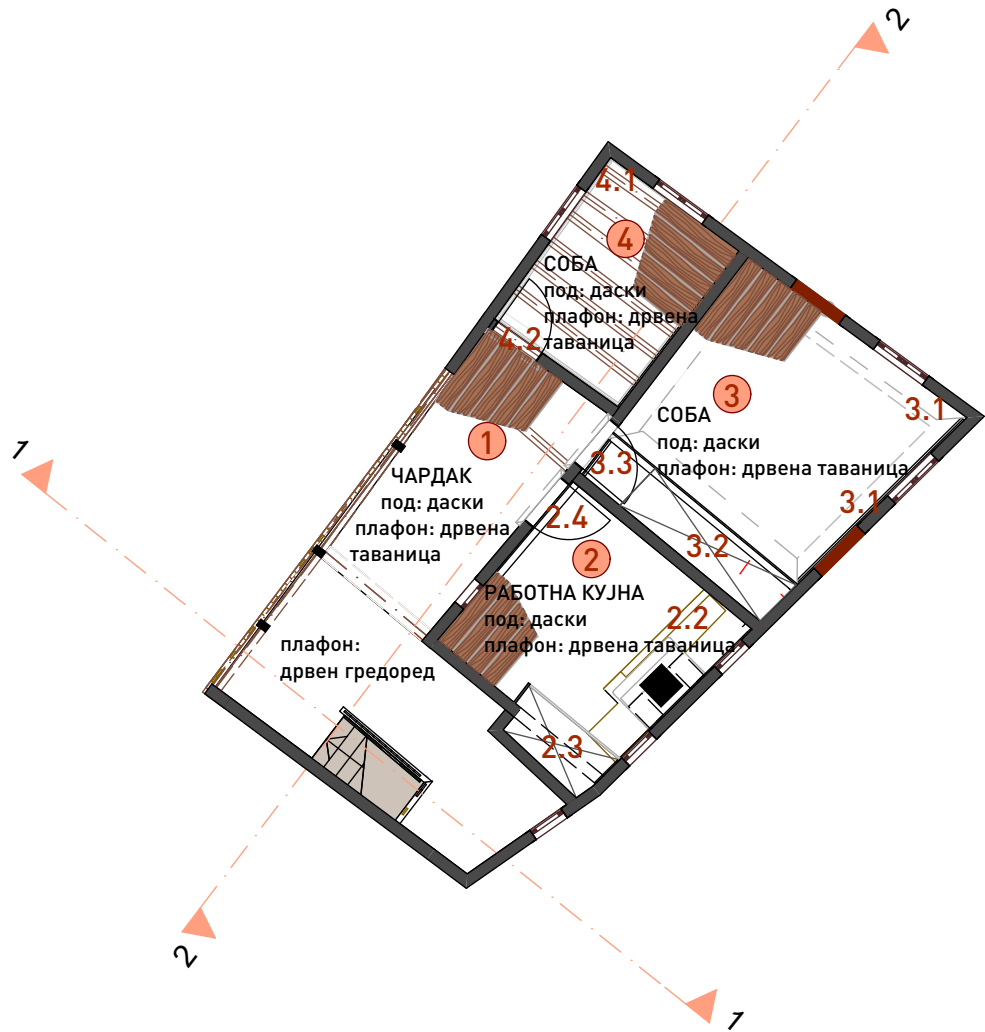
1 Чардак - незадоволителна состојба на зачуваност на автентичните дрвени елементи (столбови, греди, ограда кај чардак и скали), видливи пукнатини, деформитет и отпаднати елементи.

под: даски - неодржувана и лоша состојба, видлив деформитет на дрвените елементи,
плафон: висок степен на оштетени /иструлени даски од дрвената таваница, малтерната облога и боените слоеви (потклобученост, пукнатини, одпаднати делови на повеќе места).

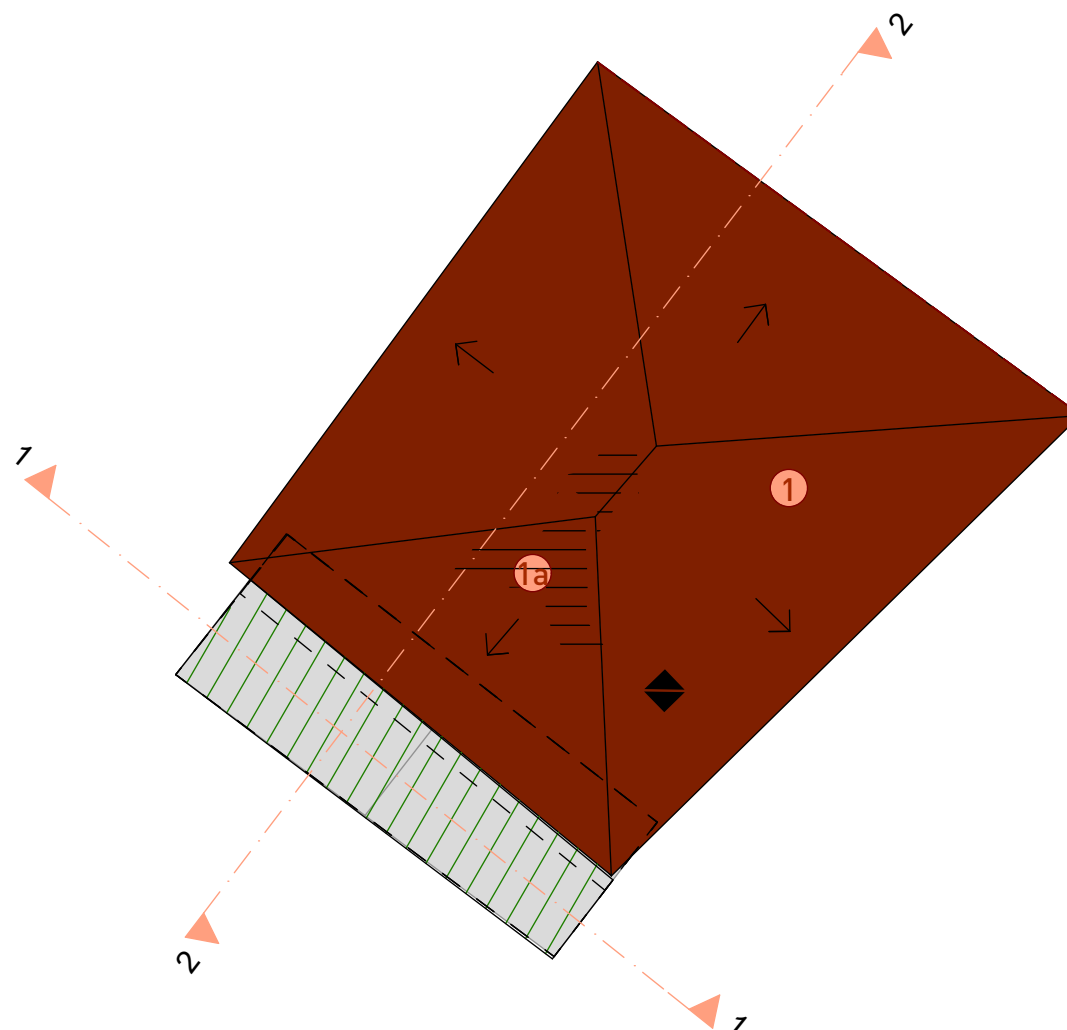
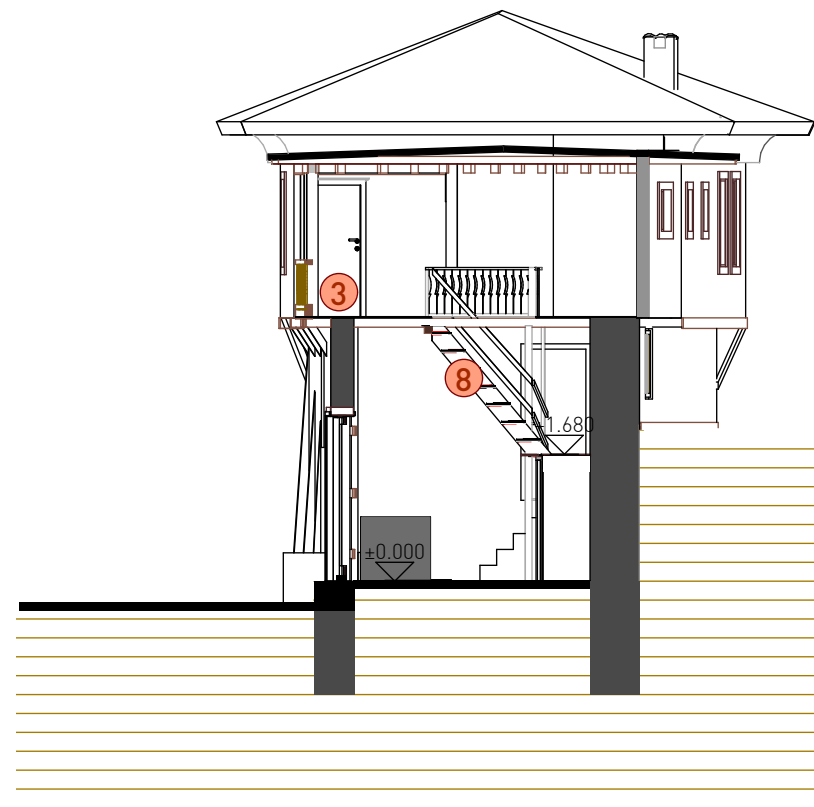
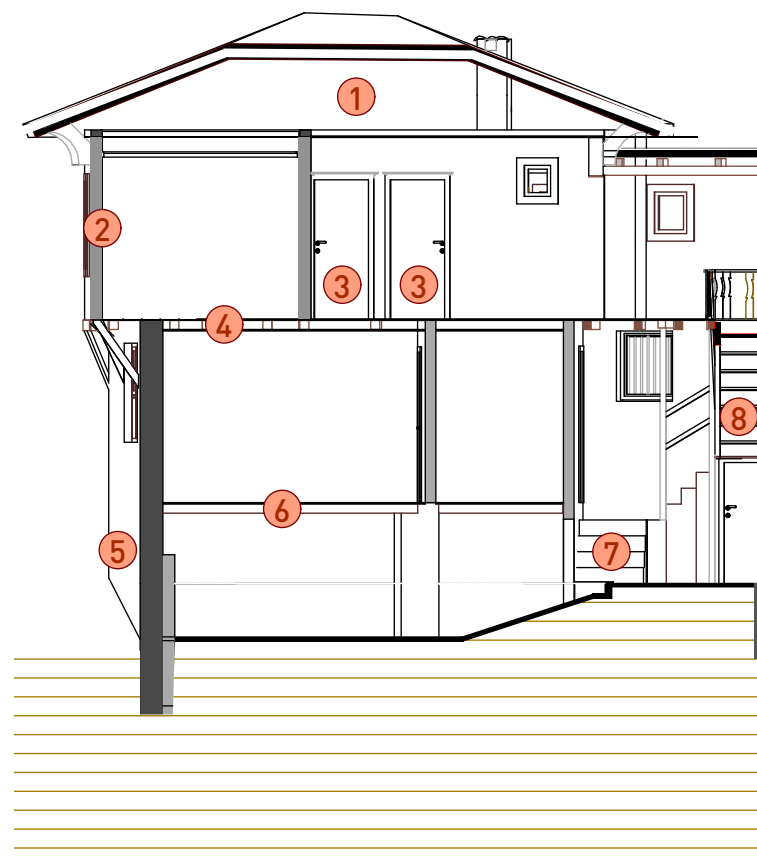
1. Дрвена кровна конструкција - висок процент на оштетување од влага.
2. Бондрук сид - малтерисан од двете страни, во лоша состојба.
3. Дрвени врати - добра состојба, премаз со мрсна боја.
4. Да се изврши ревидирање на меѓукатната конструкција.
5. Сид од камен - дополнителни интервенции, малтерисан со цементен малтер од надвор.
6. Дрвен гредоред - добра состојба на зачуваност, нема видливи деформации.
7. Камени скали - дополнителни интервенции со цементен слој.
8. Дрвени скали - автентични, но во исклучително лоша состојба.
